## П А С П О Р Т

I. НАИМЕНОВАНИЕ ПАМЯТНИКА Церковь Казанская

к паспорту "Церковь Казанская". Московская область,

МОСКОВСКАЯ ОБЛАСТЬ  
РУЗСКИЙ РАЙОН  
с. Горбово  
ц. Казанская  
1802 г.

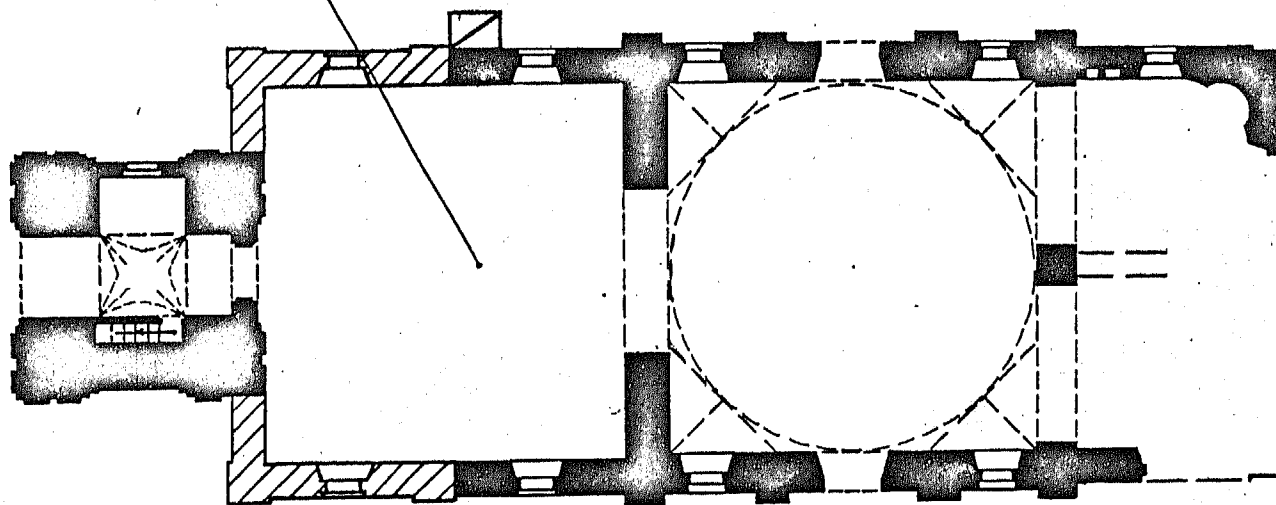
перекрытие утрачено

Условные обозначения:

■ - 1802 г.

▨ - 1884 г.

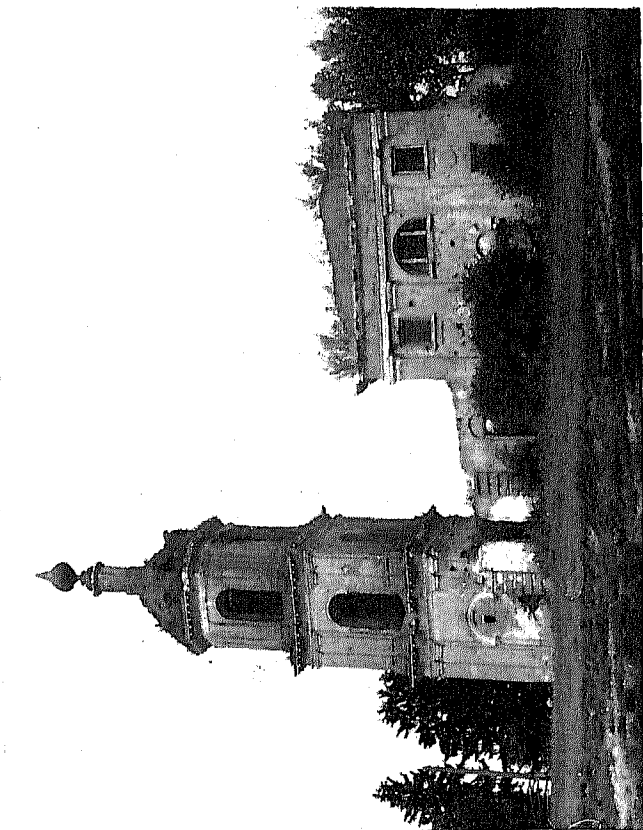
Фото или схематический план

Церковь стоит на высоком месте в стороне от села.

Кирпичное оштукатуренное на белокаменном цоколе здание выстроено в стиле зрелого классицизма по трехчастной схеме. От объемной композиции храма остался лишь четверик и северная стена алтаря. Низкая квадратная расширенная в 1884 г. трапезная, соединяет храм с трехъярусной колокольной. Наружное убранство здания, при всей строгости, отличается нарядностью декоративных элементов. Перекрытия двухчастного алтаря, храма и трапезной, а также ротонда церкви и фронтоны портиков утрачены. В интерьере сохранились фрагменты настенной живописи вт.пол. XIX в.
